PFAS- Katrineholms kommun

Katrineholms vattenförsörjning

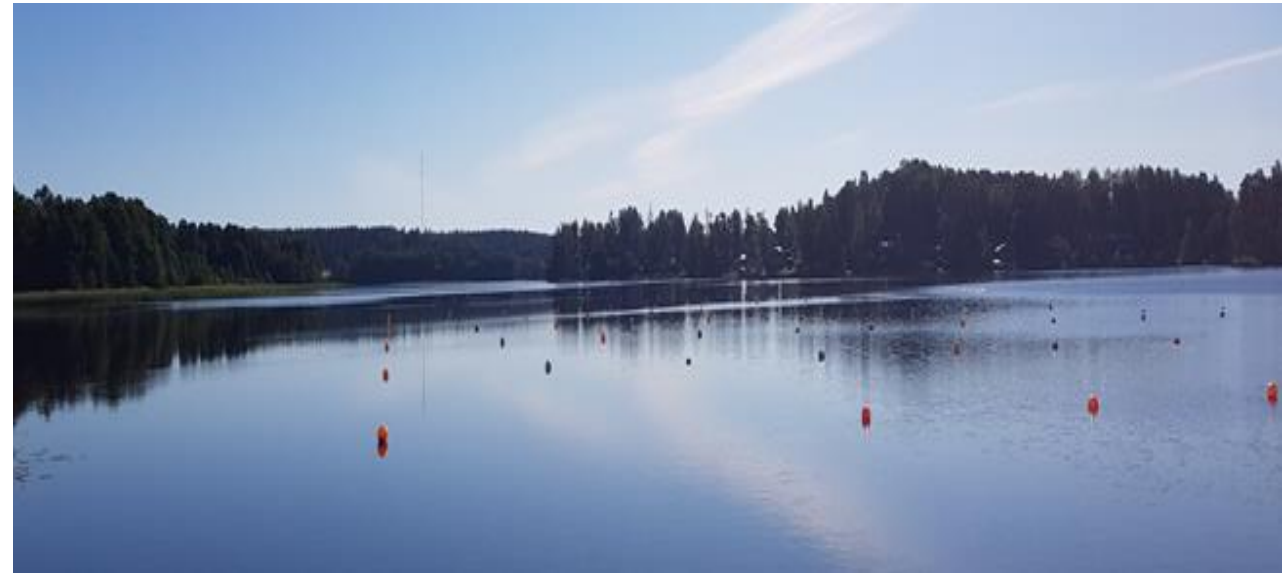
Status Viren och utgående dricksvatten

- Råvatten
2,7-6,7 ng/l (PFAS 11) -19
- Utgående dricksvatten
0,56-1,1 ng/l (PFAS 4) -22
- Utgående 1,1 ng/l (PFAS 4) -23
- Hos användare
ND-0,79 ng/l (PFAS 4) -23
1,3-2,7 ng/l (PFAS 21) -23

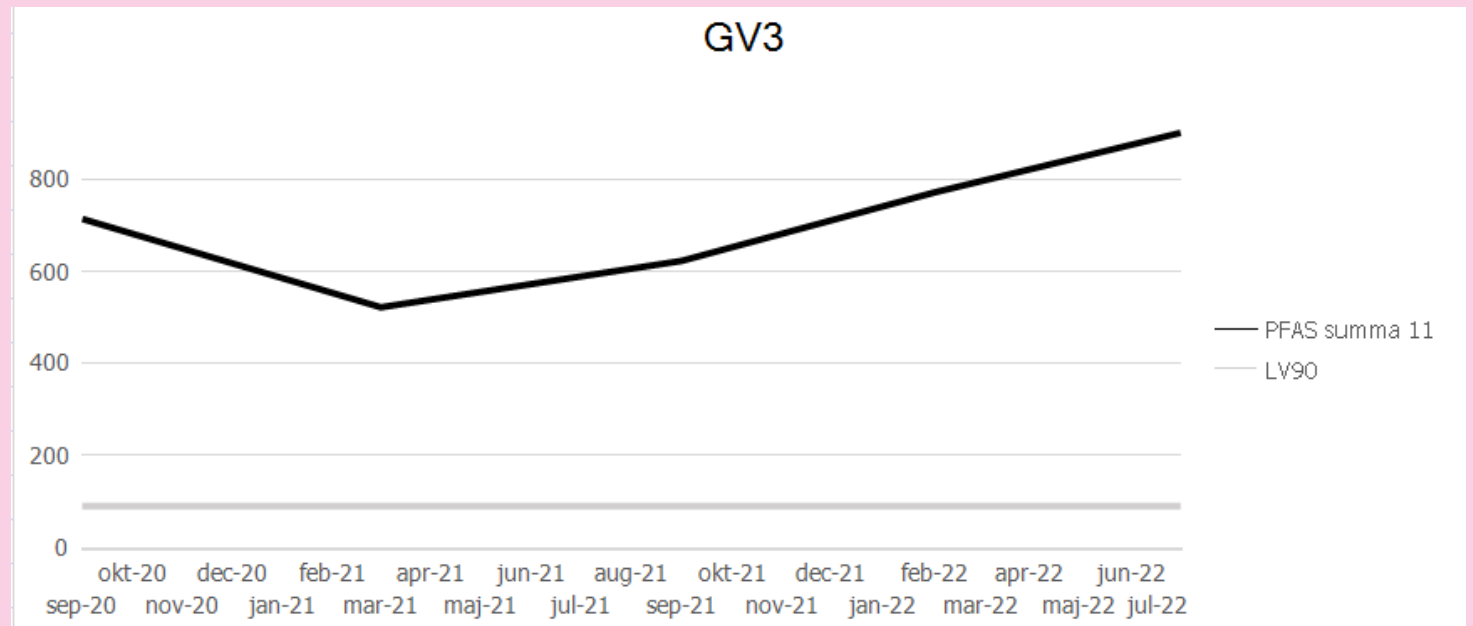
Detaljplan Truckstop

- Provtagning och sanering i samband med DP
- Nya prover tagna nu, högre värden efter sanering i GV
- Nya GV rör satt
- Fortsättning?

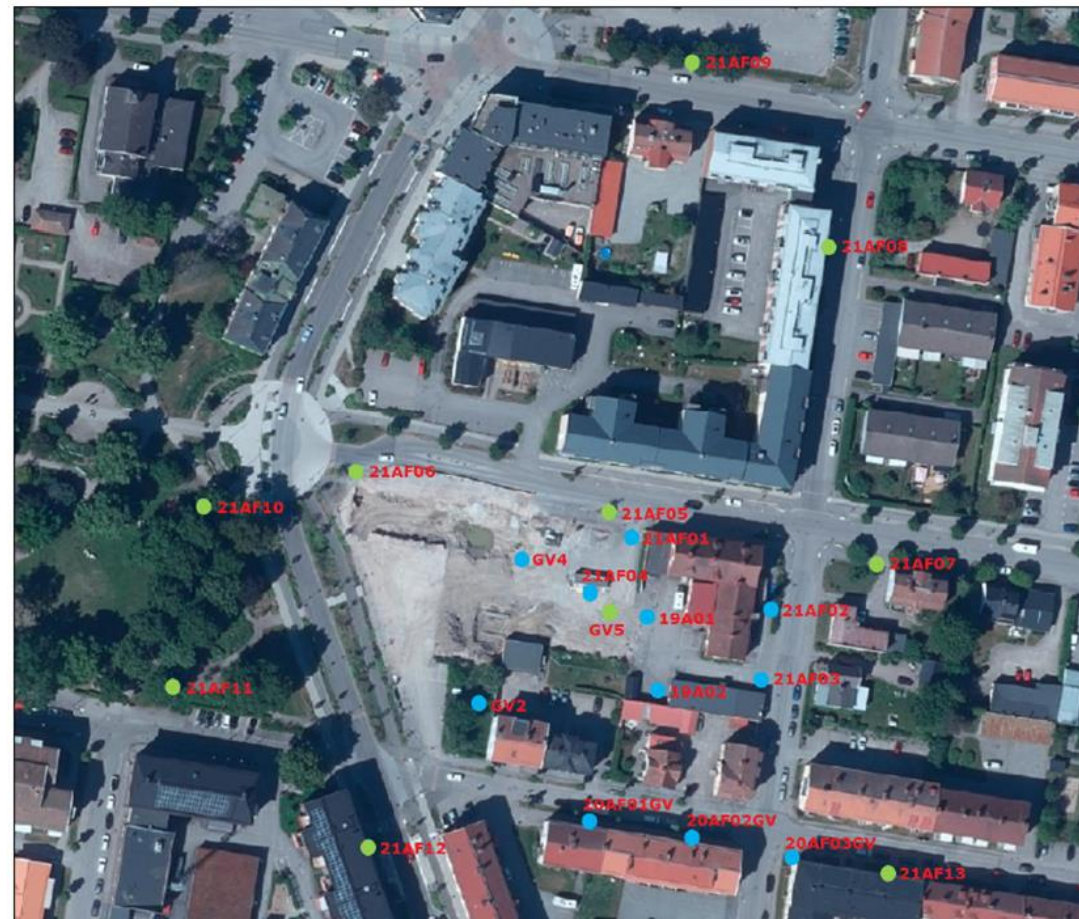
- Sanerat i mark av exploatören
- Kommunen ansvar GV
- Höga värden grundvattnet (GV) kvarstår

Figur 1. Utdrag ur Lantmäteriets ortofoto över Katrineholm med provtagningspunkter. © Lantmäteriet. Gröna prickar är installerade grundvattenrör i föreliggande undersökning och blå prickar är tidigare installerade grundvattenrör.
